BOGUSZA– CERKIEW P.W. ŚW. DYMITRA;OBECNIE KOŚCIÓŁ PW. ŚWIĘTEGO ANTONIEGO .

PROGRAM INTERWENCYJNYCH PRAC KONSERWATORSKICH

Józef Stanisław Stec , Nowy Sącz, kwiecień 2024

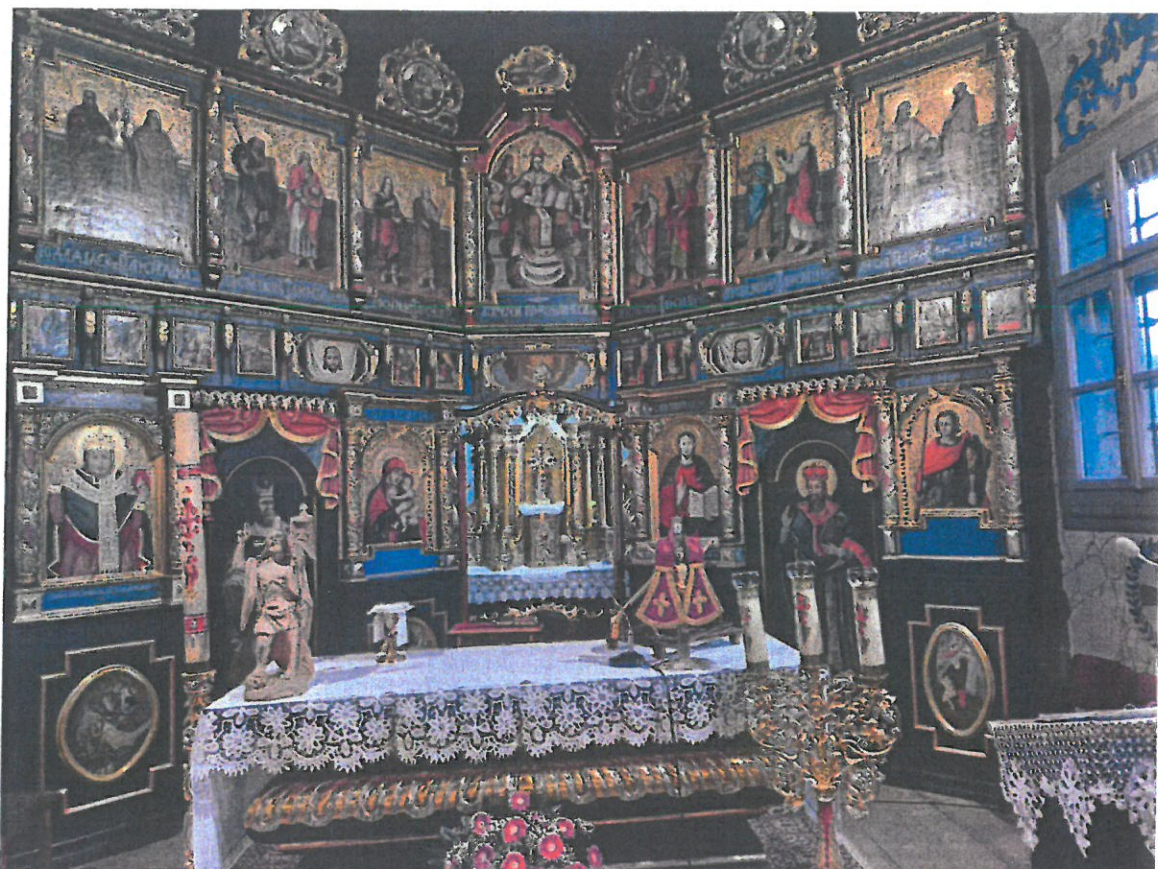
W trakcie bieżącego przeglądu wyposażenia kościoła stwierdzono obecność czynnych drewnojadów w obrębie drewnianych elementów wyposażenia; ołtarze, ikonostas, ławki, chór. Na skutek ich działalności nastąpiła miejscowo degradacja drewna. Drewno jest miejscowo sferforowane, a z licznych otworów wysypuje się drzewny pył, świadczący o aktywnym żerowaniu owadzich szkodników.

Drewnojady żerują także w drewnie konstrukcyjnych; widać kupki świeżego pyłu drzewnego. Uszkodzenia drewna spowodowały miejscowe zniszczenie warstw zaprawy i polichromii.

1. Ustawienie rusztowań umożliwiających dostęp do górnych części wyposażenia kościoła.
2. Przegląd wszystkich elementów drewnianego wyposażenia kościoła pod kątem ewentualnych śladów obecności drewnojadów .
3. Wstępne oczyszczenie powierzchni z kurzu i luźnych zanieczyszczeń
4. Zafoliowanie poszczególnych elementów wyposażenia kościoła
5. Dezynsekcja – gazowania z użyciem fosforowodoru, w przypadku ławek metodą powlekania/iniekcji środkiem zaleconym po konsultacji przez specjalistę mikrobiologa.
6. Miejscowa impregnacja osłabionych elementów drewna roztworem Paraloidu B 72 rozpuszczalnikami organicznymi – 3-5 % metodą powlekania / iniekcji
7. Sporządzenie dokumentacji powykonawczej.
