PROGRAM PRAC KONSERWATORSKICH DO OKIEN WITRAŻOWYCH W KOŚCIELE

PW. ŚW. FILIPA I ŚW. JAKUBA W MYSTKOWIE.

STAN ZACHOWANIA I PRZYCZYNY ZNISZCZEŃ

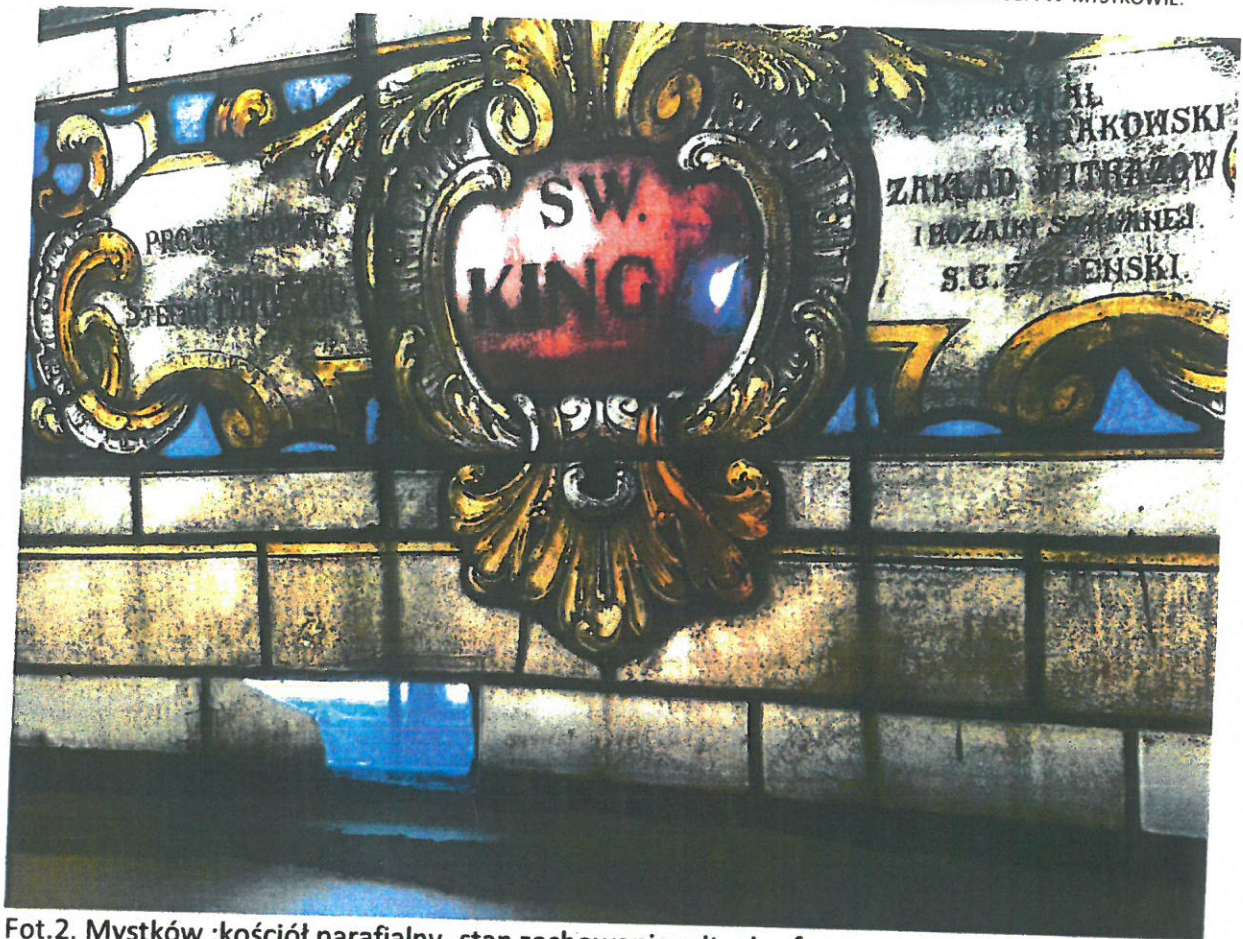
Fot.2. Mystków ;kościół parafialny -stan zachowania witraża -fragment . Fot.J.Stec ,2023

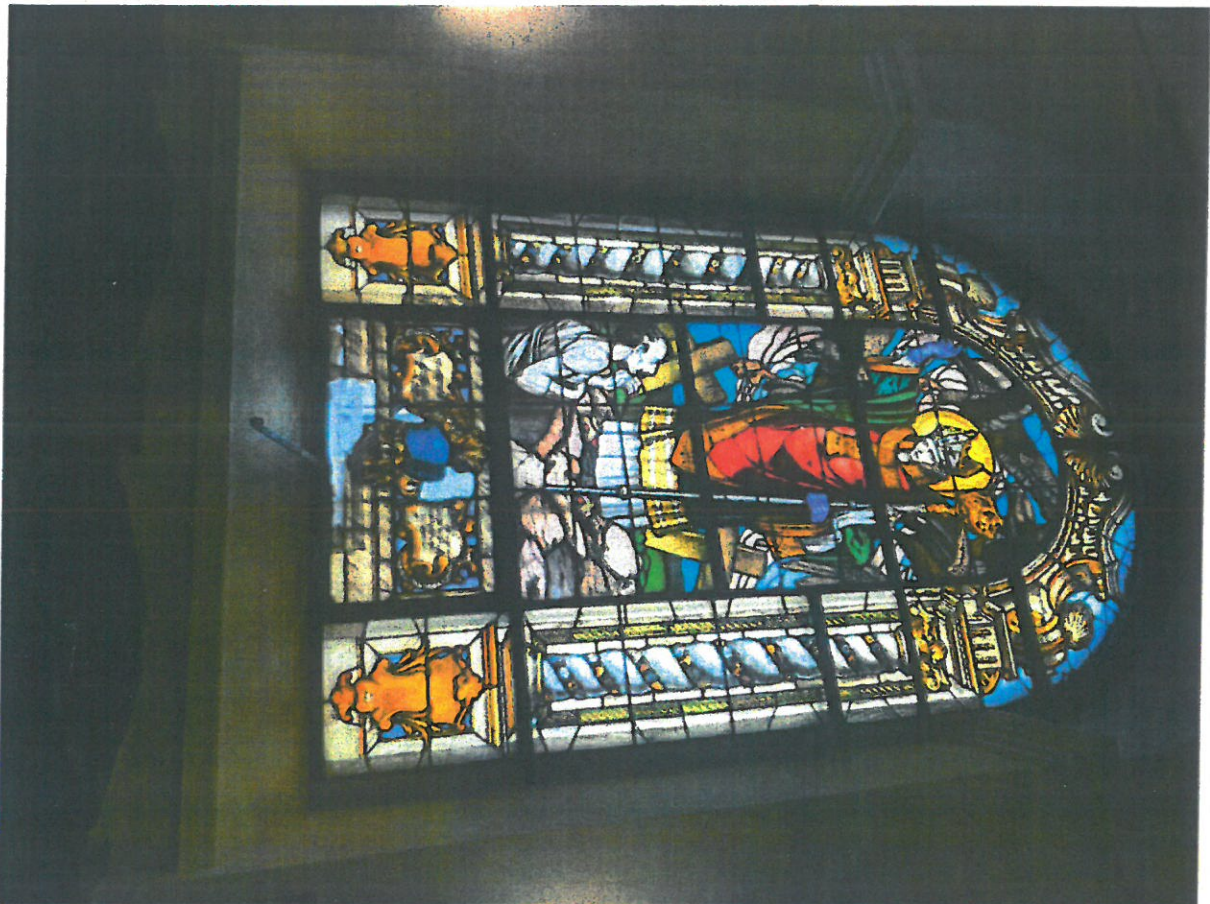
Fot.3. Mystków ;kościół parafialny -stan zachowania witraża . Fot.J.Stec ,2023

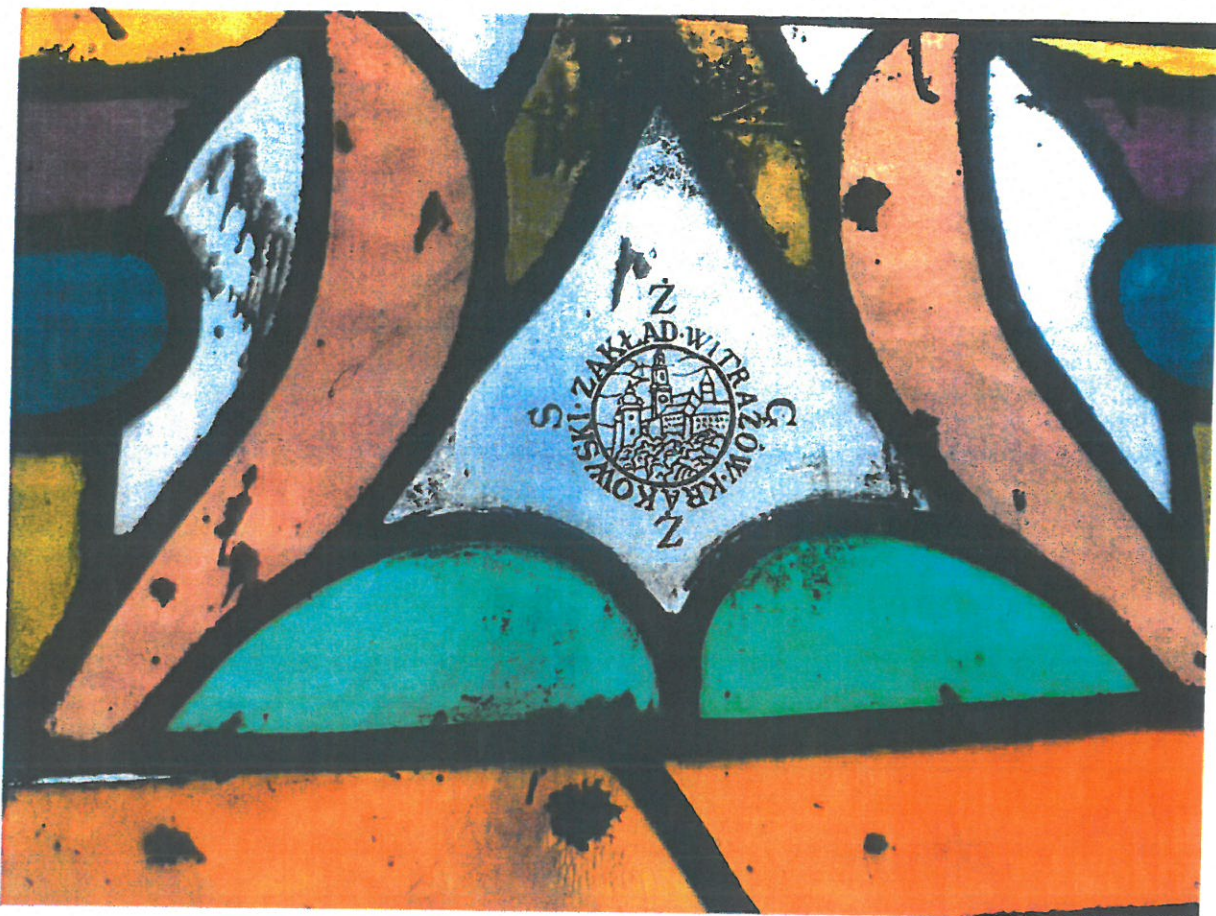
Fot.5. Mystków ;kościół parafialny -stan zachowania witraża -fragment . Fot.J.Stec ,2023

Naprężenia powstające w kwaterze powodują niejednokrotnie pękanie przylegających do ołowiu szkielec, pociągając za sobą powstawanie luk i prześwitów, a co za tym idzie – grożąc rozpadem witraży. Wyplukany kit szklarski nie zapewnia odpowiedniej szczelności i sztywności siatki ołowianej. Wiatrownice, mimo że pierwotnie przymocowane były w wielu punktach, nie spełniają obecnie swojej funkcji. Elementy mocujące są w większości całkiem odspojone a wiszące wiatrownice jedynie dodatkowo obciążają mocno nadwerżoną siatkę ołowianą.

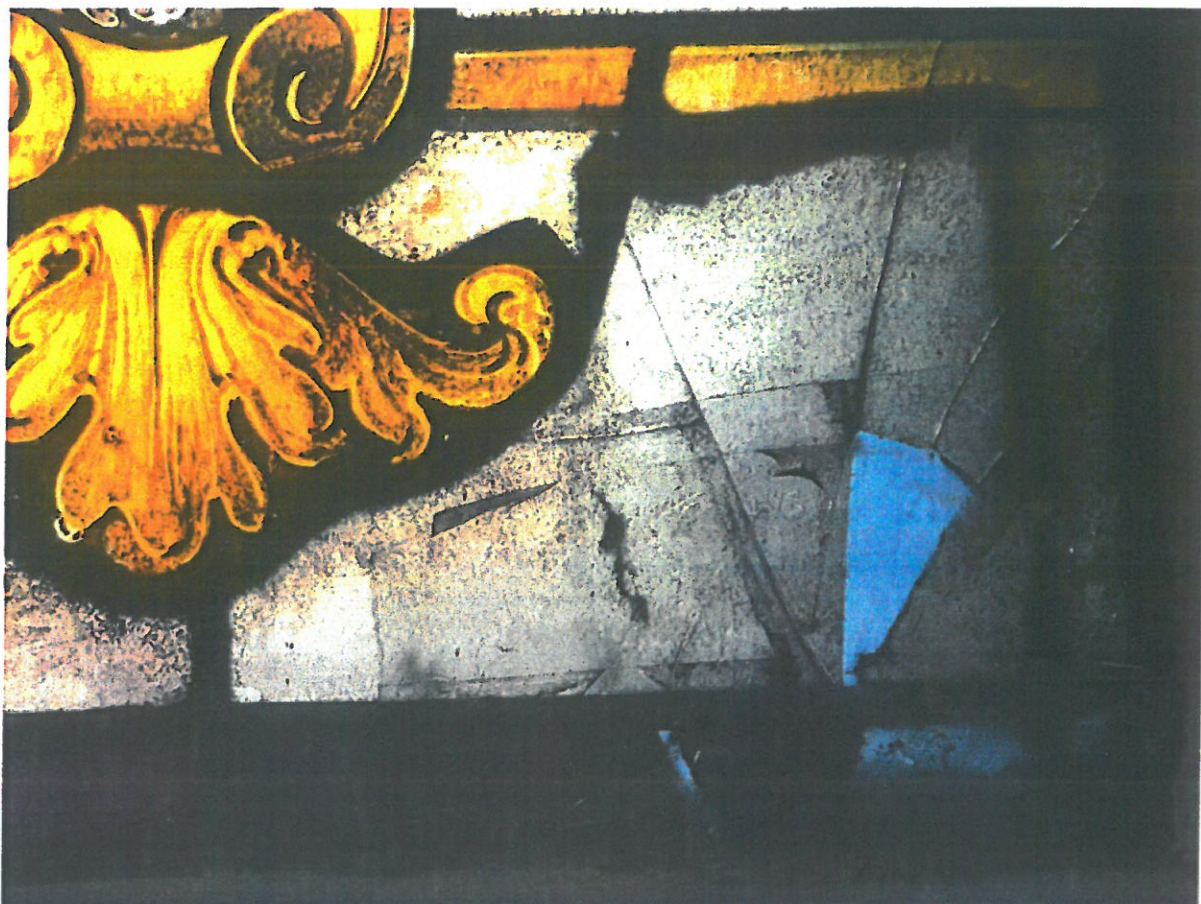
Fot.7. Mystków ;kościół parafialny -stan zachowania witraża -fragment . Fot.J.Stec ,2023
